Kunststoffkratzer im Innenraum entfernen

Das Problem:

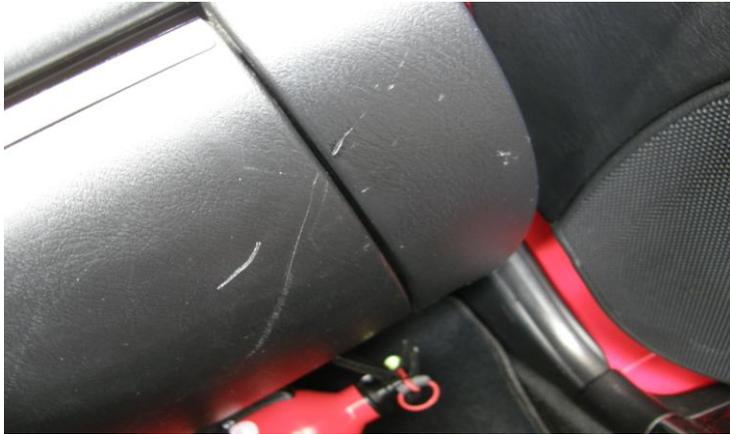
Leider entstehen im Laufe der Zeit unvermeidlicher Weise unschöne Kratzer auf den Kunststoffteilen im gesamten Innenraum

wie z.B. hier am Handschuhfachdeckel.

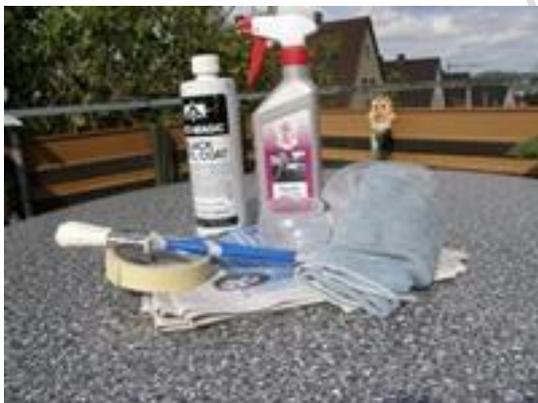
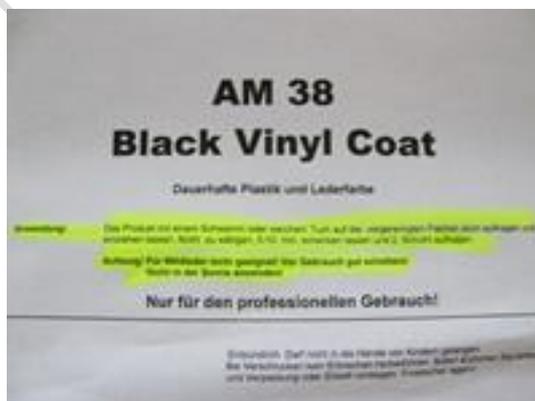
1. Plastik- bzw. Kunststoffreiniger (**Wichtig: Reiniger für Weichkunststoff, da dieser auch auf Hartkunststoff verwendet werden kann und darf.**)
2. 1 Kunststoffpinsel (Baumarkt),
3. **oder noch besser, einen weichen Schaumstoffschwamm** wie sie häufig als Zugabe bei Autopolituren bei liegen.
4. ein weiches Tuch
5. *Auto Magic – Black Vinyl Coat*
6. evtl. Malerkreppband
7. Mikrofaser-Glasreinigungstuch (macht keine Flusen) zur Vorreinigung

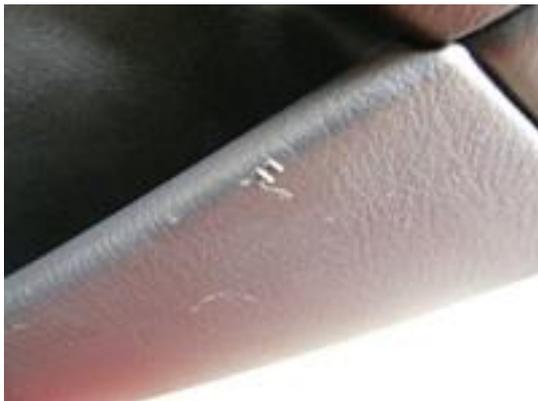
Seitenfach Beifahrerseite vorher, hier habe ich die 2 dicken Kratzer vorher noch abgeflammt

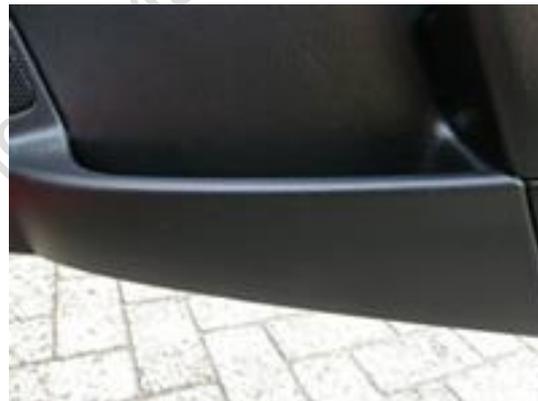
Seitenfach nachher

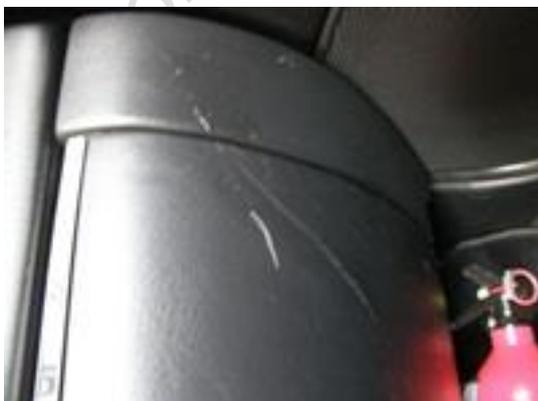
Handschuhfach vorher

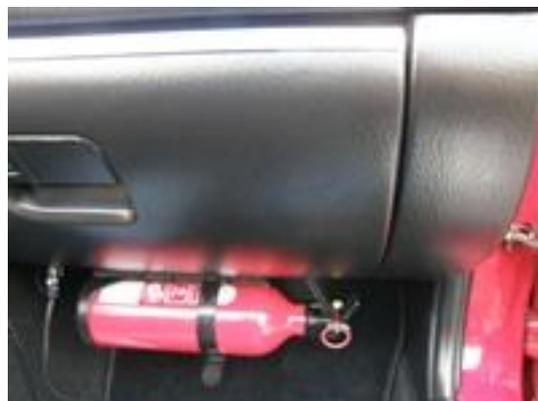
auch hier sind die tiefen Kratzer noch vorhanden, aber nicht mehr sichtbar

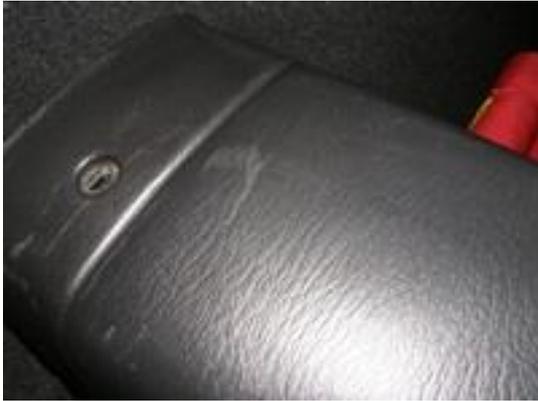
Deckel Mittelkonsole vorher

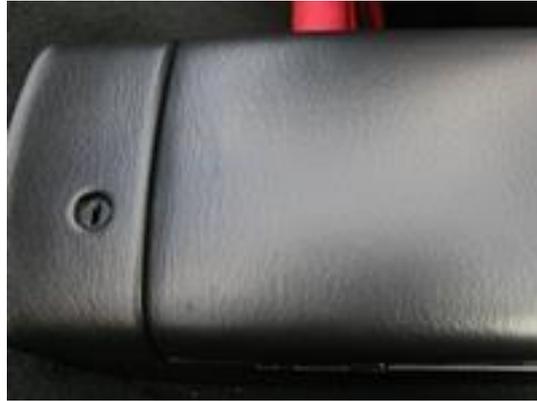
nachher

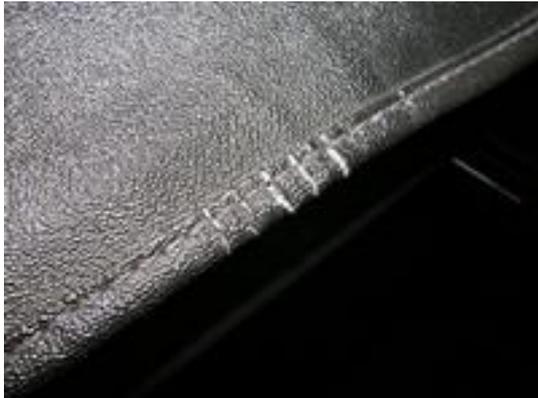
Funkionierte auch auf den Rissen an der Vinyldachkante

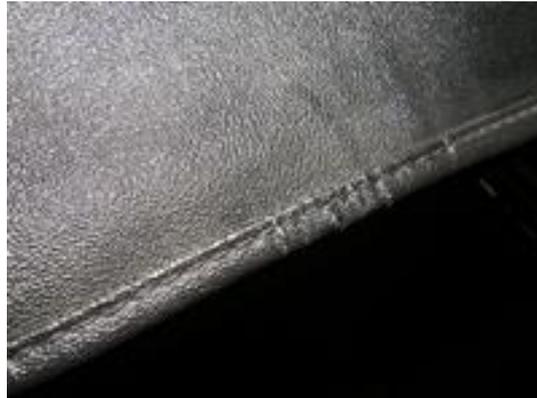
die Risse sind natürlich noch da, aber nicht mehr so auffällig

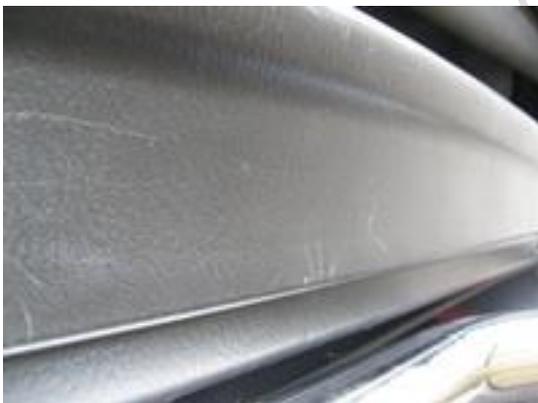
Windschott vorher: hier viele kleine Kratzer

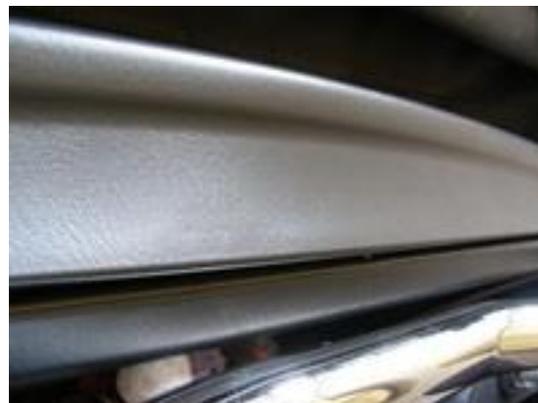
nachher: nichts mehr zu sehen

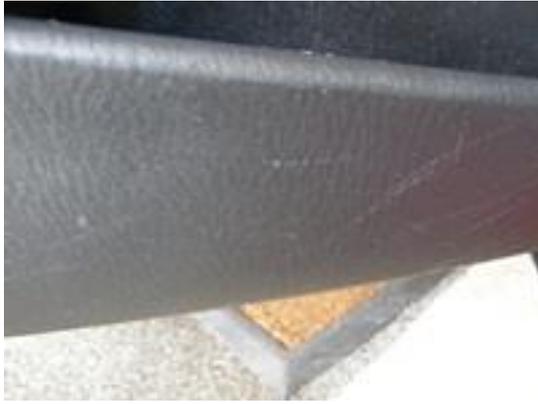
Türfach Fahrerseite vorher

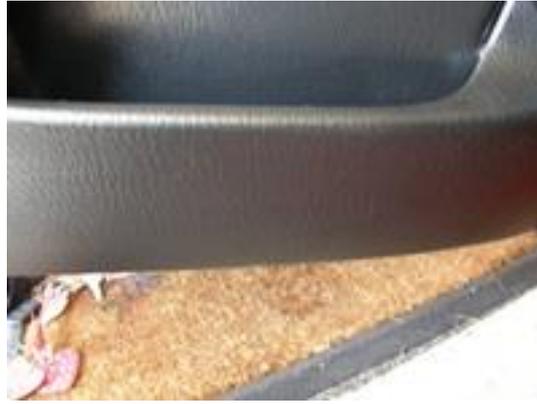
nachher

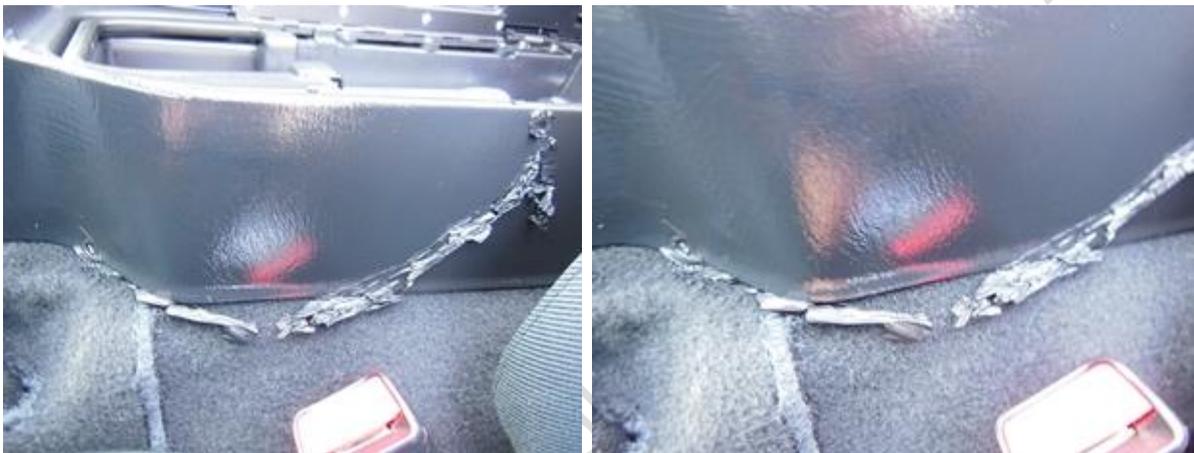
Nachdem eine Anfangsstelle gefunden war, ließ sich das Zeug relativ leicht entfernen bzw. abziehen, ggf. muss man etwas rubbeln.

Schritt 1: erst einmal alles richtig säubern und die überstehenden Kanten und Teile des alten *Vinyl Coat* gründlich entfernen.

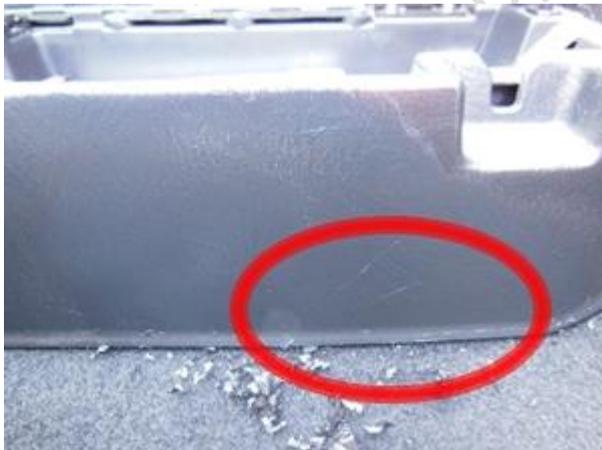
.....die alten Kratzer werden wieder sichtbar ☹️

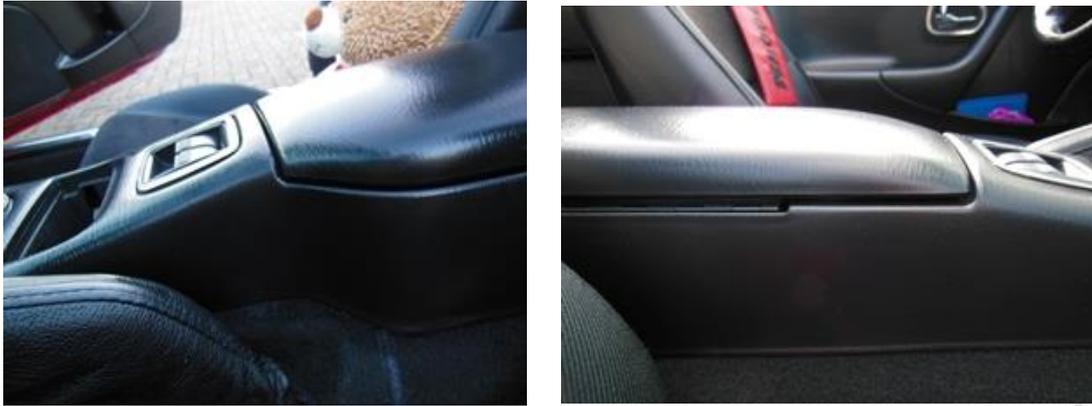
Alles sieht wieder aus wie Neu ☺

Schritt 2: wie gehabt, gründlich mit dem Kunststoffreiniger säubern, die Stellen nicht wieder mit den Fingern berühren und den *Vinyl Coat* mit dem Schwamm auftragen. Im Nachhinein, nach dem Abtrocknen der behandelten Flächen ist auch diesmal kein gravierender Farbunterschied zu sehen.
