Reparatur Verdeck-Verschluss *NA-NB-NBFL*

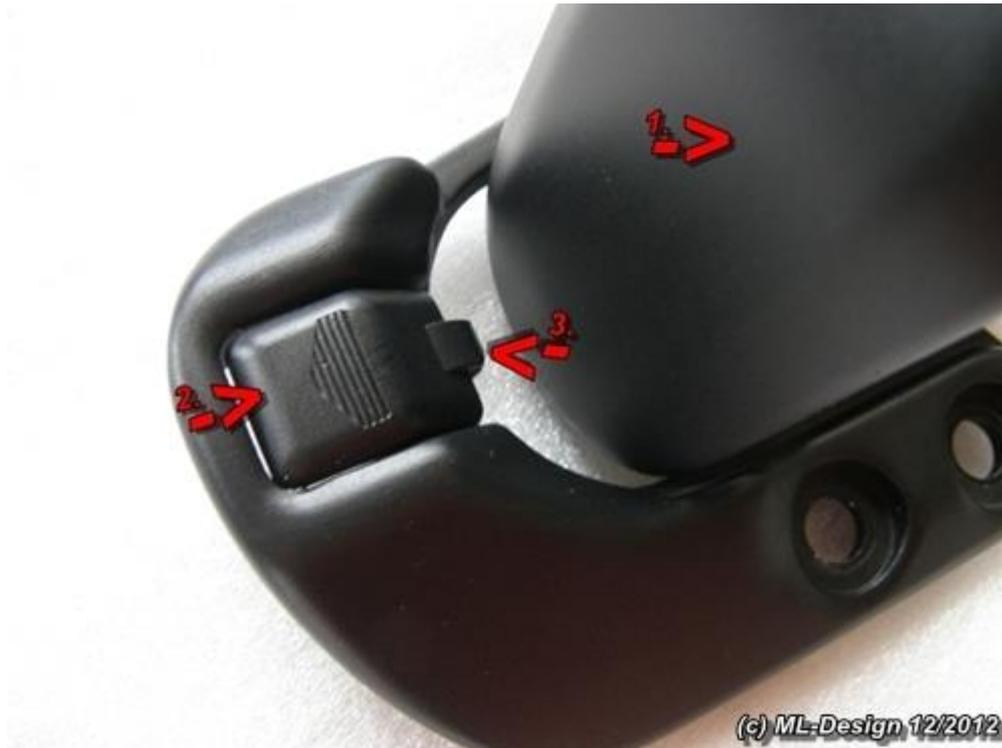
Im Laufe der Zeit wird es passieren, dass die Sicherungen (2.) der Verdeck Verschlüsse (1.) nicht mehr einrasten. Dieses geschieht entweder durch normale Abnutzung an der kleinen Nase (3.) die sich vor der Sicherung befindet, oder dadurch, dass beim Öffnen des Daches nicht zuerst auf die Sicherung gedrückt wird, sondern einfach an dem Verschluss gezogen wird.

Folge: das Verdeck kann während der Fahrt aufliegen bzw. u.a. besteht auch die Gefahr von Wassereinbruch.

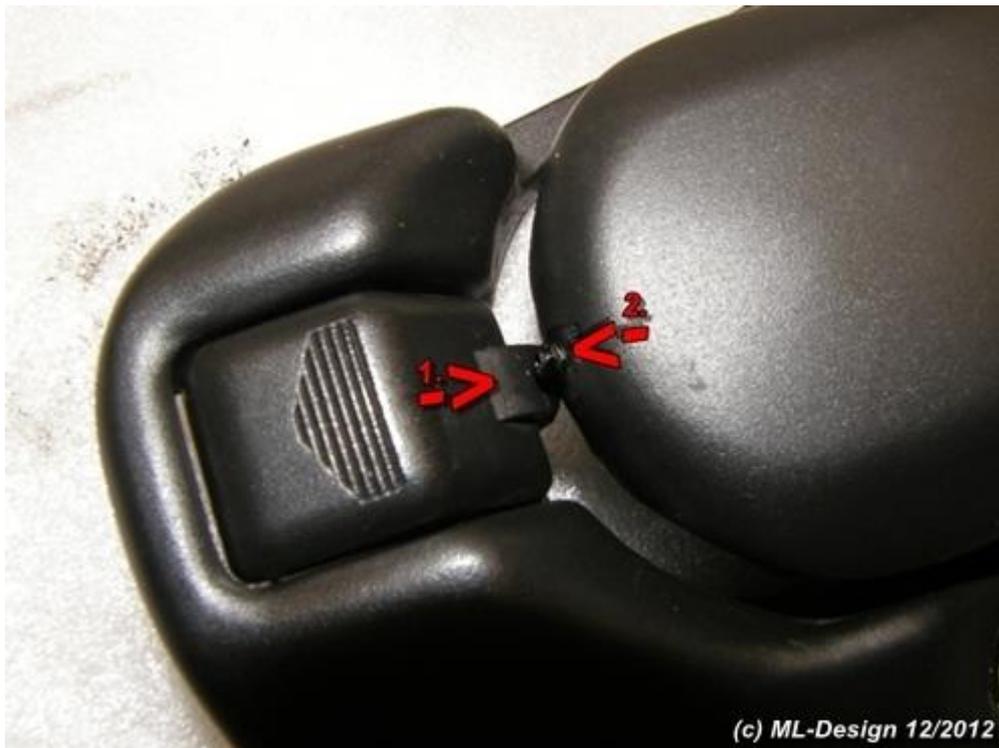
Die Schraube (2.) wurde mittig an der Kante in den Verschluss vorsichtig (da es sich um Gußmaterial handelt) eingesetzt und wie man auf dem Bild sehen kann, liegt sie bei geschlossenem Verschluss über der Nase (1.) der Sicherung. Damit ist gewährleistet, dass der Verdeck-Verschluss nicht mehr von selbst aufgehen kann.

Anmerkung: Der Verschluss wurde für diese Reparatur nicht zerlegt!
